Vizeink

2019. szeptember

Az ÉMVIZIG egyik, ha nem a legjelentősebb műtárgya a Tiszalöki Vízlépcső.

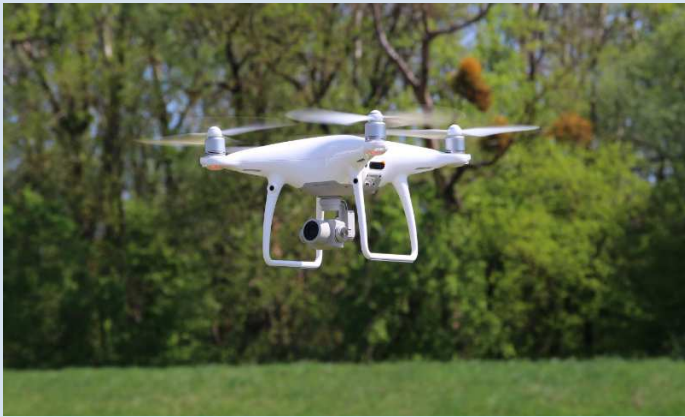
Az Észak-magyarországi Vízügyi Igazgatóságnál 2017. év végétől használunk egy DJI Phantom 4 Pro + rendszert.

A DJI Phantom 4 Pro + a levegőben

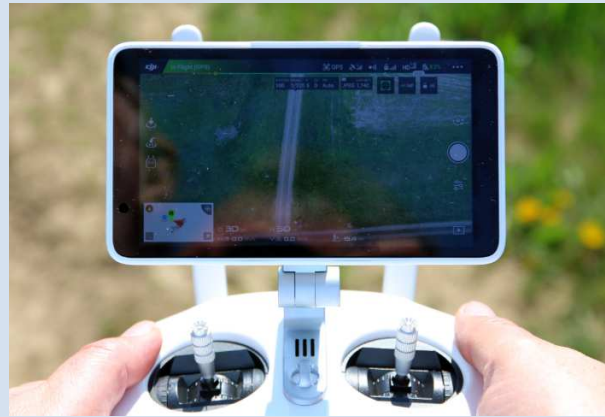
A DJI Phantom 4 Pro + kontrollere és a rajta futó DJI GO applikáció

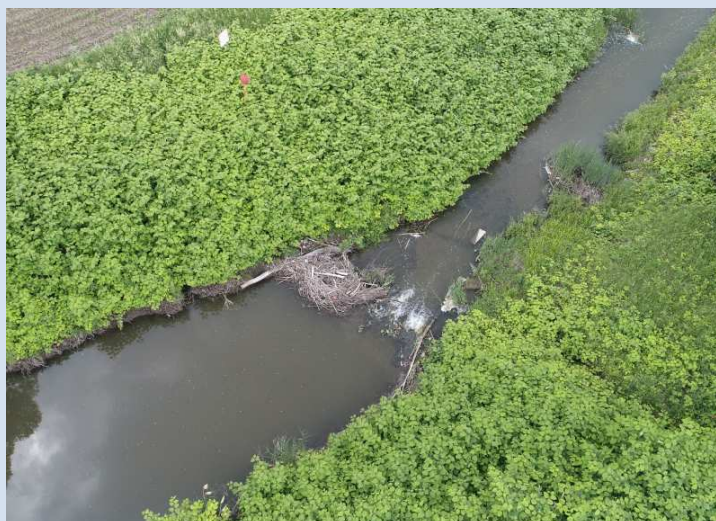
Objektum dokumentálásra példa egy „duzzasztómű” felvételezése, mely ugyan nem hivatalos, műszakilag tervezett és kivitelezett, de attól még hatékony. Az alábbiakban a betelepített, védett hódok műveit láthatjuk a Tolcsva-patak két szelvényében.

Hódgát a Tolcsva-patakon a 37. sz. főútnál, 2019. május 25. Hódgát a Tolcsva-patakon Vámosújfalunál, 2019. május 25.

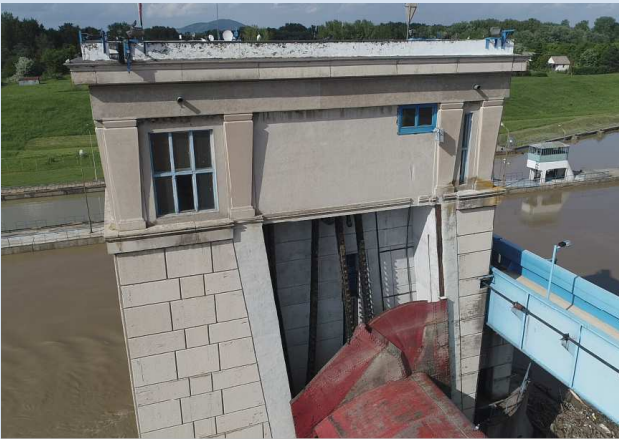
A Tiszalöki duzzasztómű középső pillére 2019. május 25.

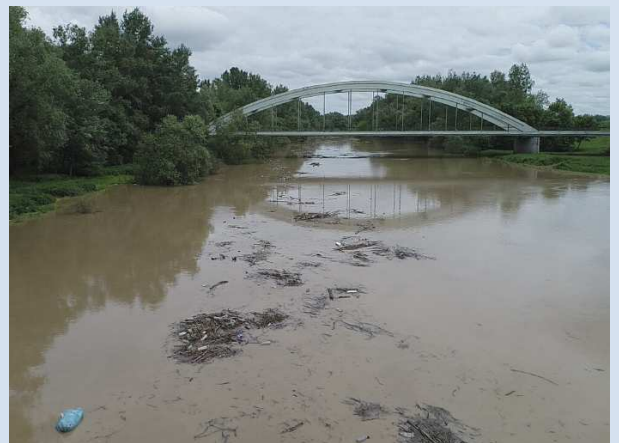
Hordalék Alsóberecknél, 2019. május 24.

A rendkívüli helyzetek, események dokumentálása kevésbé tervezhető előre. Az ilyen események megfigyelésénél, rögzítésénél fontos igazán a gyors reagálás és rugalmasság, amit a kopterek tudnak. E helyzetekben, ha a percek talán még nem, de az órák már számítanak. A Bodrogon ill. a Tiszán 2019 májusában kialakult árvízi helyzetben jelentős mennyiségű szerves anyag és kommunális szennyezés - első sorban PET palack - haladt az árhullámmal. Az illetékes szakaszmérnökség jelezte a hulladék megjelenését, melyet 23-án a késő délutáni, esti órákban észleltek a Bodrogon. Másnap és harmadnap próbáltuk nyomon követni a levonuló uszadékot, de a jelzett nagy tömegű műanyag megjelenést nem tudtuk „fellelni”, pedig mindkét folyó több pontján végeztünk repüléseket, és készítettünk fénykép és videó felvételeket. A szennyezés mértékéről és összetételéről a Tiszalöki vízlépcsőnél megrekedt hordaléksziget ad képet.

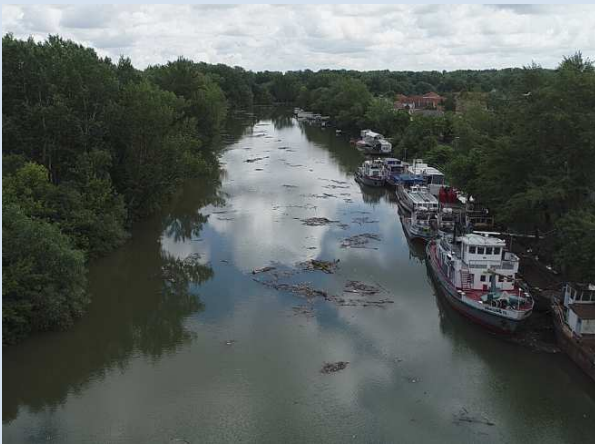
Hordalék Tokajnál, 2019. május 24.

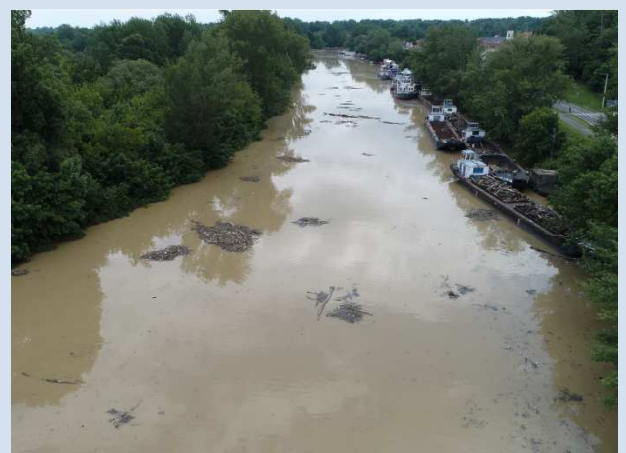
Hordalék Tokajnál, 2019. május 25.

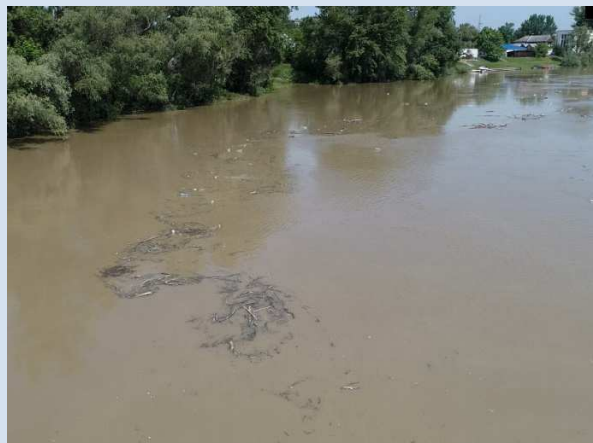
Hordalék Tiszaújvárosnál, 2019. május 26.

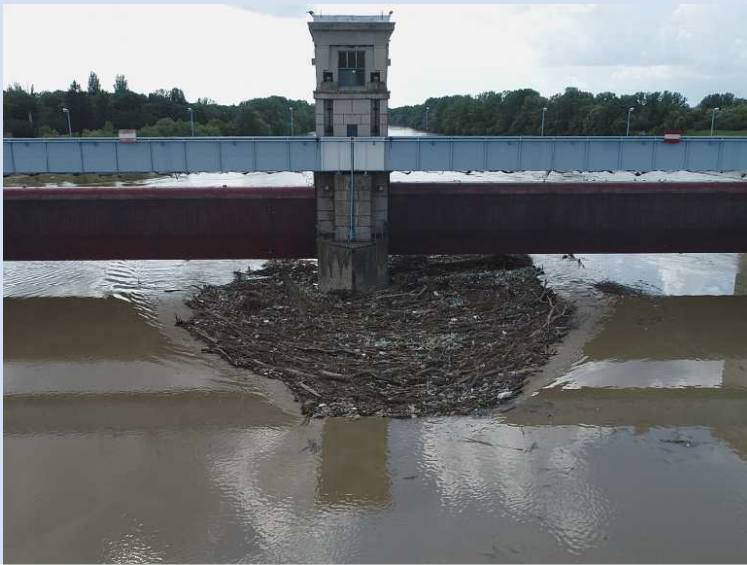
Hordalék a Tiszalöki vízlépcsőnél, 2019. május 26.

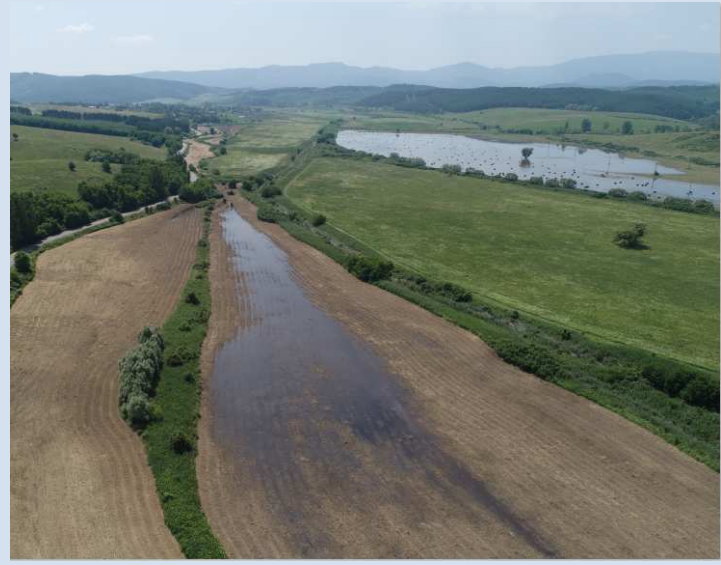
Elöntések Szajla térségében 2019. június 26.

A következő árvízi esemény nem váratott magára sokat. A Tarna vízrendszer felső szakaszán, Szajla térségében a rá jellemző hirtelenséggel duzzadtak meg a vízfolyások és öntöttek el nagy területeket. Aznap egy korábbi árvíz miatt szintén a Tarnán folytattunk tetőző vízszint rögzítéseket, emiatt a drónt nem vittük magunkkal, azt a feladat elvégzése nem indokolta. Emiatt csak másnap tudtunk felvételeket készíteni. Azok így is hasznosak voltak a szakaszmérnökség munkatársai számára annak felderítésében, hogy mely vízfolyás okozta az elöntéseket. Ha megfelelő időben kaptunk volna értesítést, és azonnal a helyszínre tudtunk volna menni, akkor az elöntést folyamatában lehetett volna dokumentálni.

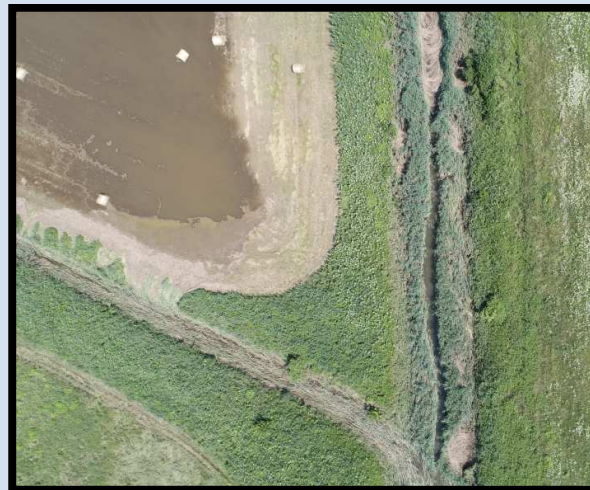
Kiöntési nyom Szajla térségében 2019. június 26. (függőleges tengelyű fotó)

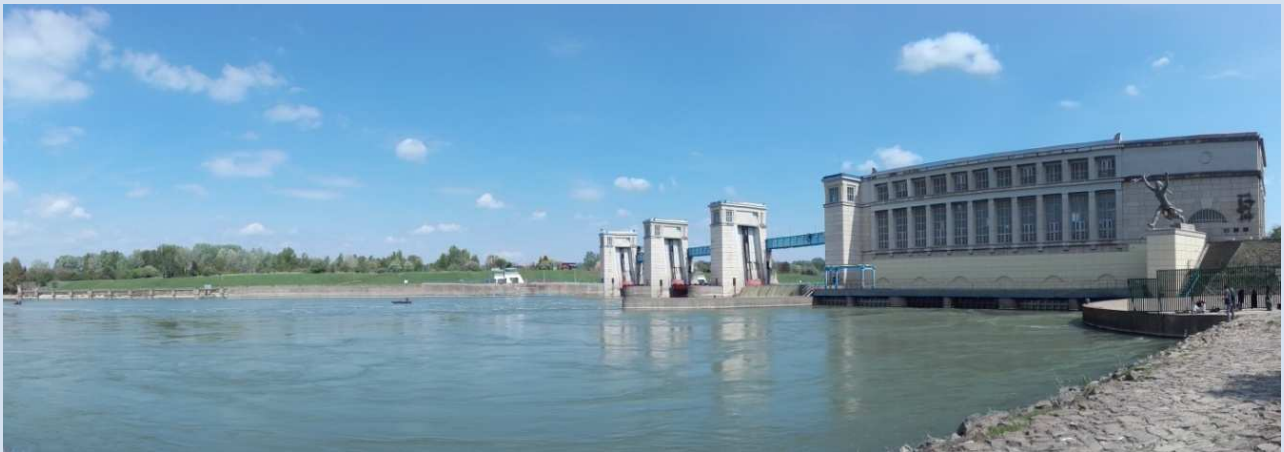
A Tiszalöki Vízlépcső épületei: vízerőtelep (jobbra), duzzasztómű (középen), hajózsilip (balra)

A Tiszalöki Vízlépcsőt főként a jellemzően száraz Tiszántúl öntözésére tervezték, de feladatkörét alkotta még a Tisza és a Bodrog hajózhatóságának javítása, állandó víziút létesítése a Tiszán és a Bodrogon, a Tisza szabályozásának negatív hatásainak kiküszöbölése, vízhasznosítás, ivóvízellátás, vízminőségi kárelhárítás, a kívánatos ökológiai állapot fenntartása és a víz adta energia kiaknázása. A Vízlépcsőt Tiszalöktől nyugatra nagyjából 5 km távolságra, a Tisza-torkolattól az 524 fkm-es (ma 518 fkm) szelvényében létesítették. A meder helyett a rázompusztai kanyarulat 2,4 km hosszú átvágásában építették meg. Az 1. ábrán látható, hogy a komplexum három alegységből áll: bal parttól tekintve egy vízerőtelep, egy duzzasztómű és egy hajózsilip.

Az egységek közül elsőként a duzzasztómű került átadásra 1954-ben, majd a hajózsilip 1958-ban és 1959-ben a vízerőtelep. Tehát a duzzasztómű a vízlépcső leghamarabb elkészült, és egyik főbb műtárgya, amely a Tisza vízének duzzasztását végzi. A ma érvényes duzzasztási szint 93,825 mBf (94,50 mAf) ± 10 cm (az erőmű dinamikus üzeme érdekében).

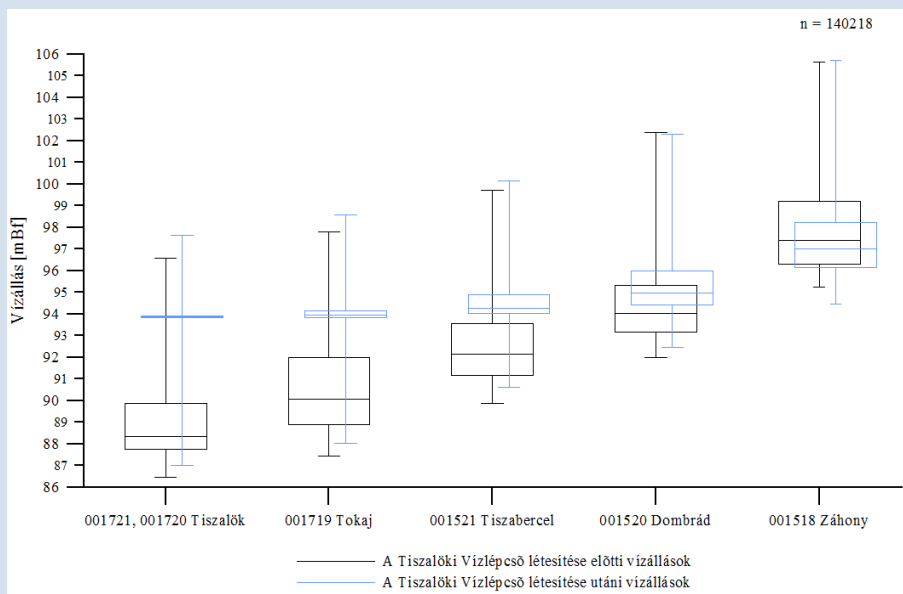
A vizsgálatok eredményeként megállapítható, hogy a komplexum működésének hatására fellépő változások felvízi irányban Tokajig a legjelentősebbek, Tiszabercelnél és Dombrádnál jelentősen csökkennek, Záhonyánál gyakorlatilag meg is szűnnek. A felvízi irányú hatáscsökkenés jól szemléltethető a 3. ábrán látható Box-Whisker Plot diagramokkal. A "dobozok" elhelyezkedése a vízszintek magasságát, vertikális szélessége azok eloszlását szemlélteti.

3. ábra A vizsgált felszíni állomások vízállásainak Box-Whiskers Plot ábrázolása a Tiszalöki Vízlépcső létesítése előtt és után

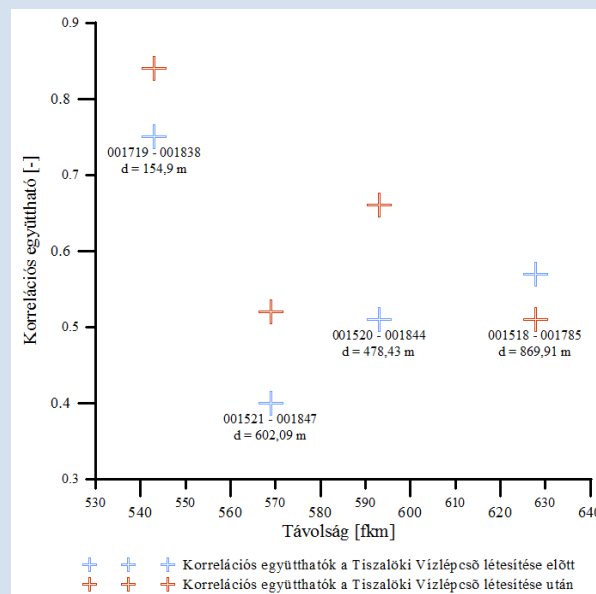
Az állomásokon mért, időben összetartozó vízállások lineáris kapcsolatának (korreláció) vizsgálatával az idősorokon látható összefüggés alátámasztható, illetve annak erőssége számszerűsíthető és kategorizálható. Tisza és a talajvíz között területenként változó erősségű a kapcsolat (közepes vagy erős kapcsolat), amelynek oka valószínűleg az eltérő földtani rétegződés, illetve a kutak folyótól való távolsága. Az 5. ábra megmutatja a folyamkilométer függvényében a folyó és a talajvíz közötti korrelációs kapcsolatot, amelyek a Tisza duzzasztásának hatására jellemzően erősödtek. A diagramon feltüntetésre kerültek a kutak távolsága a folyótól (d).

5. ábra A Tisza- és a talajvízállások közötti korrelációs együtthatók a távolság függvényében

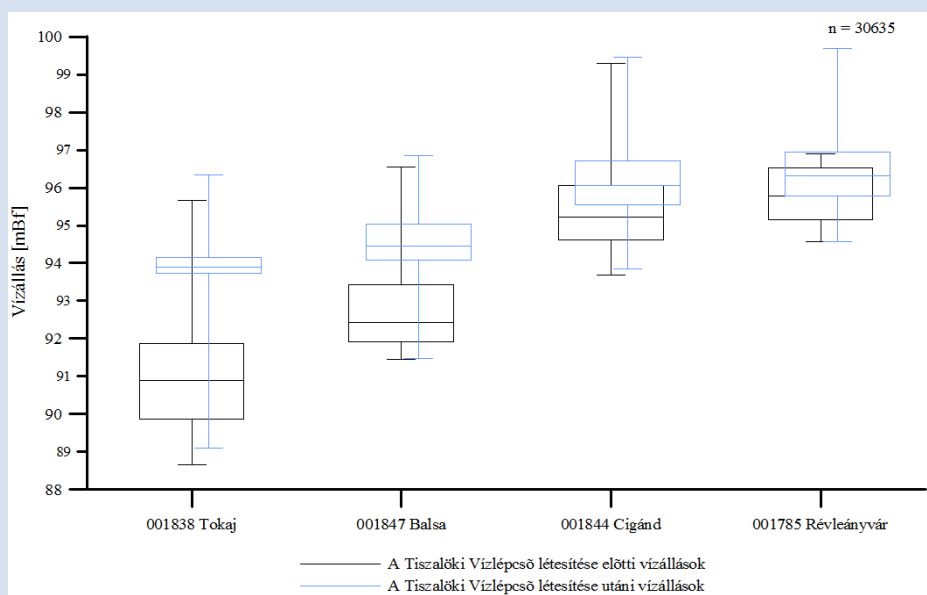
A talajvízszintek statisztikai vizsgálatainak eredményeként megállapítható, hogy a felszíni állomásoknál tapasztalt felvízi irányú hatáscsökkenés - a folyóval való kapcsolatból adódóan - egyértelműen itt is megfigyelhető. A Vízlépcső működésének hatására fellépő változások Tokajnál a legerőteljesebbek, majd felvízi irányba folyamatosan gyengülnek, míg Révleányvár térségében gyakorlatilag meg is szűnnek. A felvízi irányú hatáscsökkenés a talajvizek esetében is jól szemléltethető a 7. ábrán látható Box-Whisker Plot diagramokkal.

7. ábra A vizsgált kutak vízállásainak Box-Whiskers Plot ábrázolása a Tiszalöki Vízlépcső létesítése előtt és után

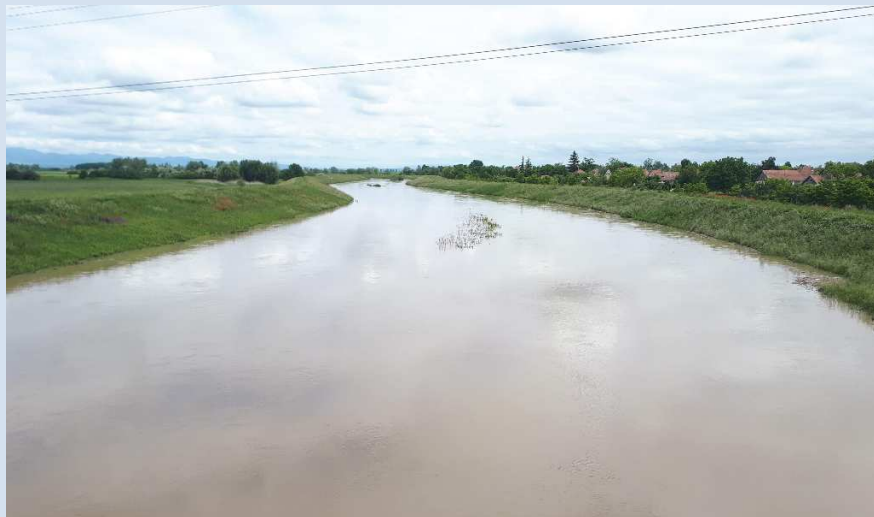
A megáradt Tarna

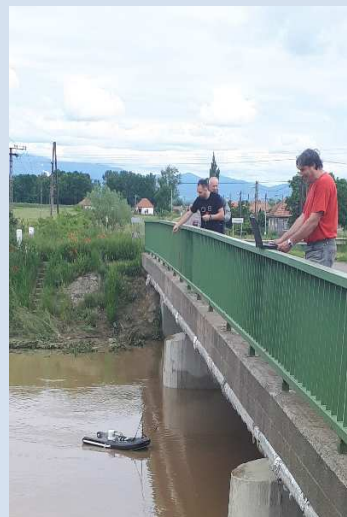
Vízhozam mérés

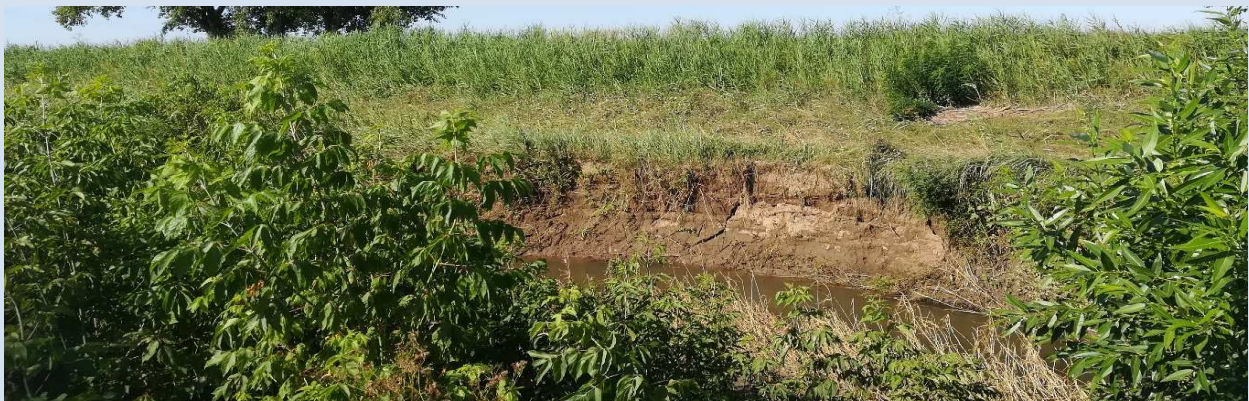
Árvízvédelmitöltés állékonyságát veszélyeztető partszakadás

A 33+600 (M3-as autópálya hídja) és a 35+200 (Kál-Nagyút közötti közút hídja) szelvények között a középvízi mederrézsű több helyen megsuvadt, a mederbe csúszott, meanderező mederszakasz és szakadó part alakult ki, veszélyeztetve az árvízvédelmi töltést. Az árvízvédelmi töltés tönkremenetelének megakadályozása és további károk megelőzése érdekében az elfajult szakaszok helyreállítására vonatkozó javaslatunkat az OMIT felé felterjesztettük és az helyszíni felülvizsgálat lefolytatását követően jóváhagyásra került.

A 08.12. Jászfákóhalma-Káli árvízvédelmi szakasz 8. sz. Káli gátörjárásán a Tarna jobb és bal parti 33+600-35+200 fkm. szelvények között a töltésállékonyságot veszélyeztető medersuvadások helyreállításáig, 2019. június 27-én 18:00 órától pontszerűen III. fokú árvízvédelmi készültség került elrendelésre.

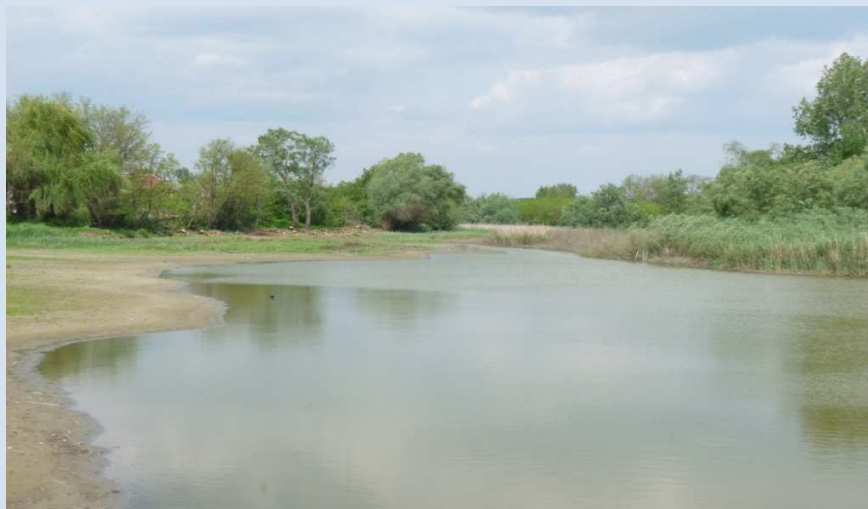
Vízhiányos állapotú Karcsa-holtág

Karcsa községben lévő Karcsa-holtágon a kedvezőtlen hidrometeorológiai helyzet miatt 2019. július hónap végére vízhiányos és a kívánatosnál rosszabb vízminőségi állapot alakult ki.

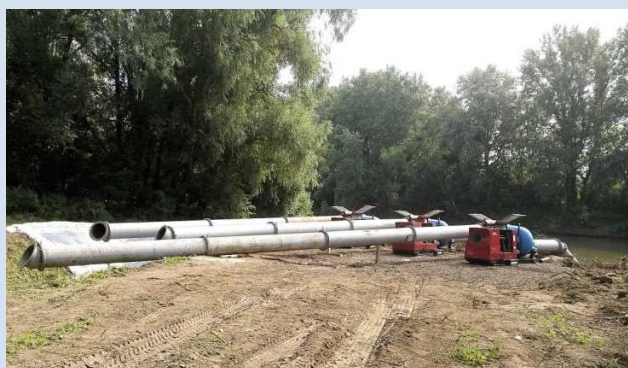
I. szivattyúállás

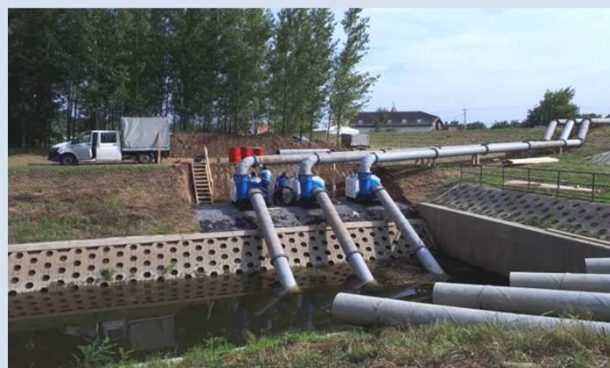
A II. szivattyúálláson 3 db ASG500-as szivattyú letelepítése lett végrehajtva az alábbiak szerint: 6 m szívó, 100 m NA500-as karimás acélnyomócső és 50 m Taurus tömlő, idomok szerelése, beemelése, rögzítése idegen 25 t teherbírású autódaru és 6 t teherbírású önrakodó tehergépjármű igénybe vételével.

II. szivattyúállás

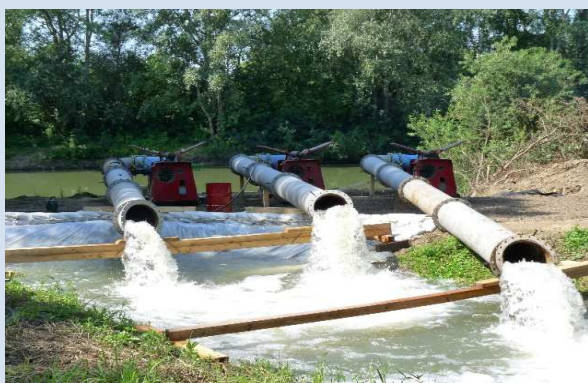
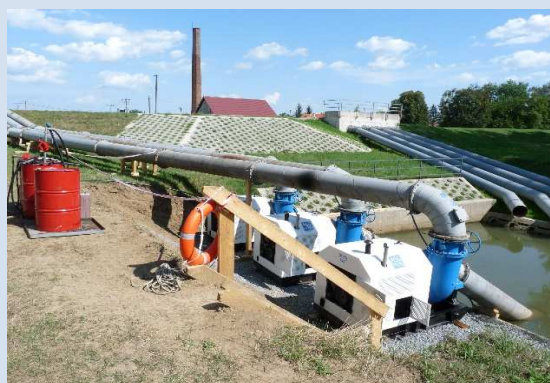
2019. augusztus 03. 8 óra 30 perckor a Felsőberekci szivattyútelep területén kialakított I.-es, majd 10 óra 30 perckor a II.-es szivattyúállás szivattyúi beindításra kerültek.

Az I. és II. szivattyúállásokon üzemelő szivattyúk

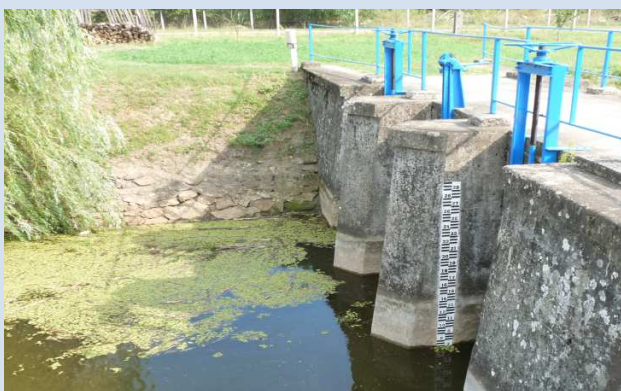
A mérési eredmények alapján a Karcsa-holtág üzemeltetési szabályzatában az üzemi vízszintet meghatározó („Karcsa felvíz”) vízmércén a vízpótlás eredményeként bekövetkező vízszintemelkedés először 2019. augusztus 17-én 06:00 órától volt észlelhető (+2 cm). A készültség megszüntetésének napján, 2019. augusztus 23-án 16:00 órakor ezen a vízmércén a holtág vízszintje +73 cm volt, míg a készültség elrendelésekor a holtágra kihelyezett ideiglenes vízmércén a vízállás 2019.08.23-án reggel 6 órakor +67 cm-t ért el. A számítások alapján a készültség alatt Bodrogból a karcsai Karcsa-holtágba bevezetett vízmennyiség összesen 590.041 m³ volt.

A Karcsa-holtág üzemi vízmércéje 2019.08.23-án

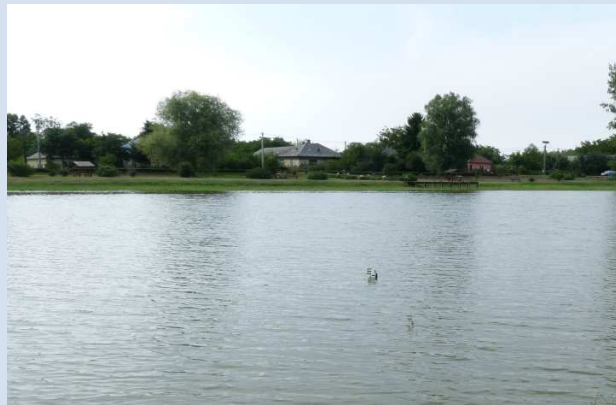
A holtágra kihelyezett ideiglenes vízmérce 2019.08.23-án

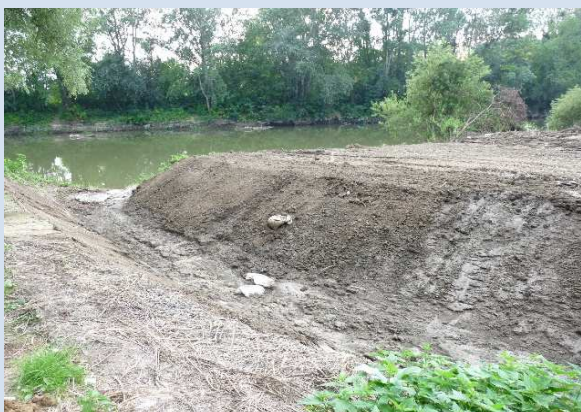
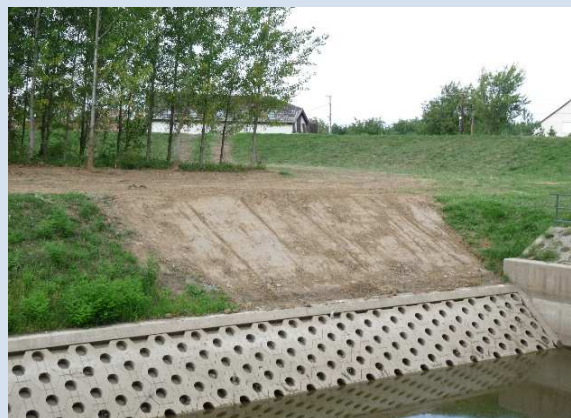
I. és II. szivattyúállások helyreállítás után

A szivattyúállások területrendezése, az eredeti terepviszonyok és mederszelvények helyreállítása, az elzárások megszüntetése Igazgatóságunk részéről 2019. augusztus 23-án 19:00-ig, azaz a készütség megszüntetéséig elvégzésre került.

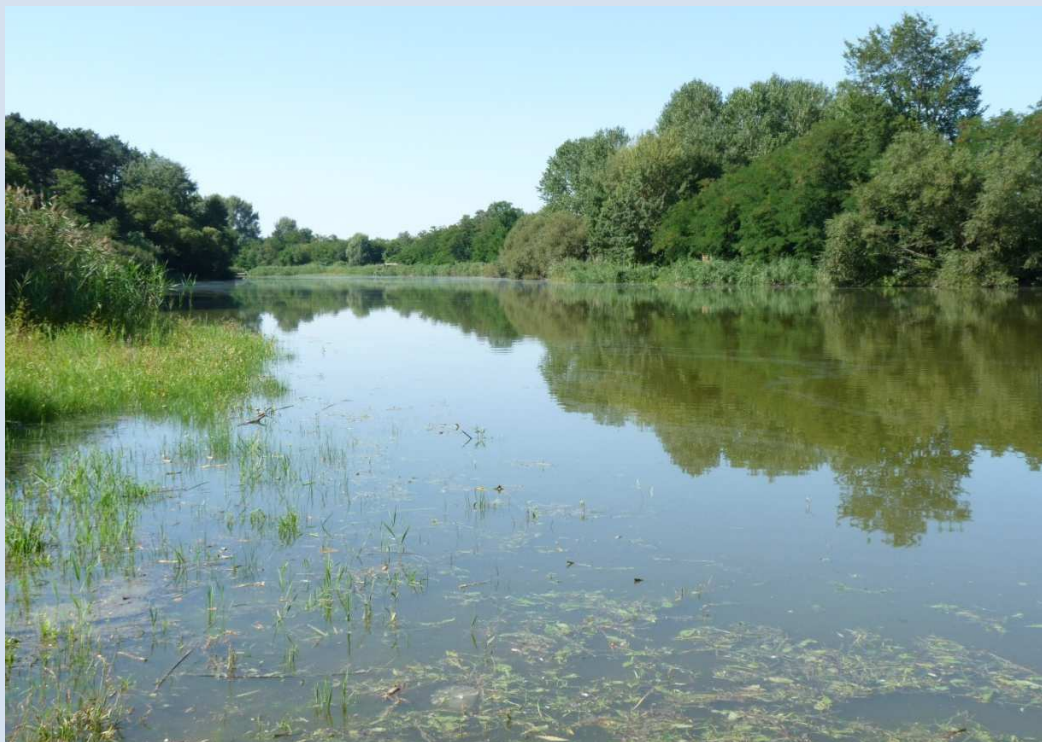
Karcsa-holtág a vízpótlás után

Vízminőségi szempontból a vízpótlás eredményesnek tekinthető, a vízhiányos és ennek következtében kedvezőtlen vízminőségi állapotú Karcsa-holtág állapota a frissvíz betáplálás hatására javult.

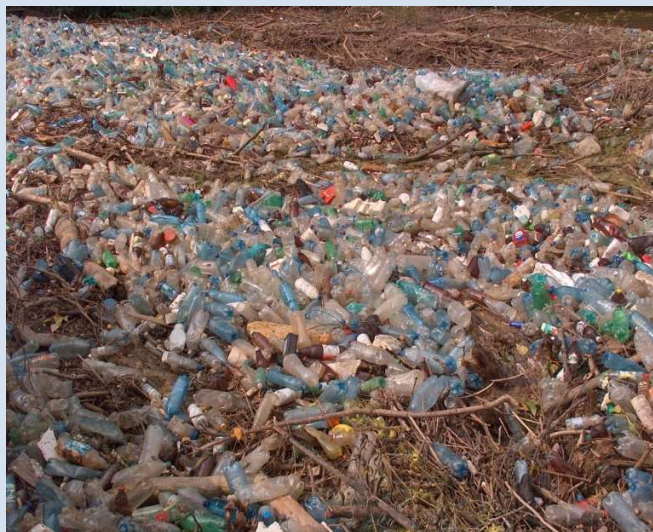
Külföldi eredetű kommunális hulladék szennyezés a Tiszán

Az elmúlt évtizedben megjelenő kommunális hulladék probléma az Ukrajnából érkező Tiszán jelentkezik a legerőteljesebben.

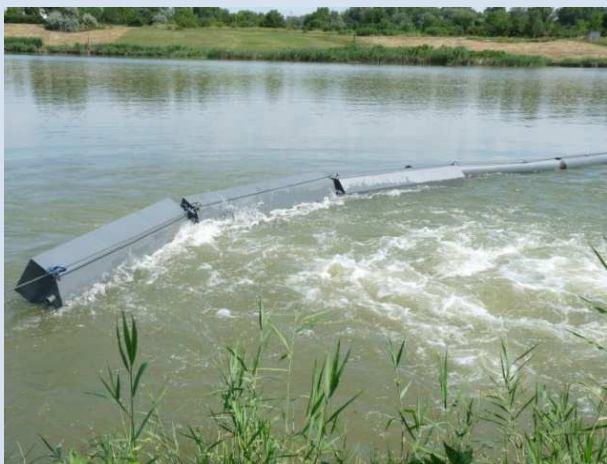
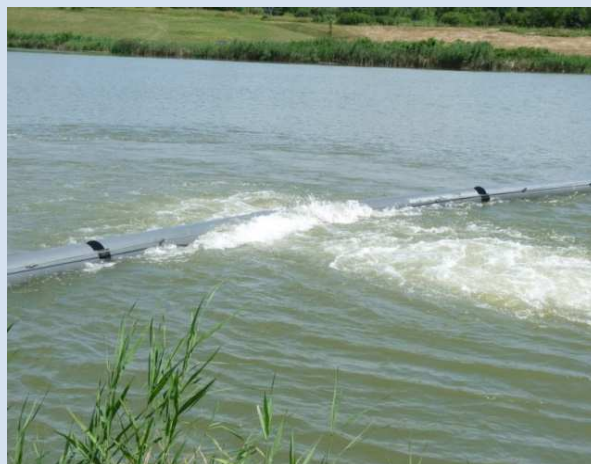
Ötszög és kör keresztmetszetű merülőfal prototípus elemek úsztatási próbája a Tiszalöki Vízlépcsőnél

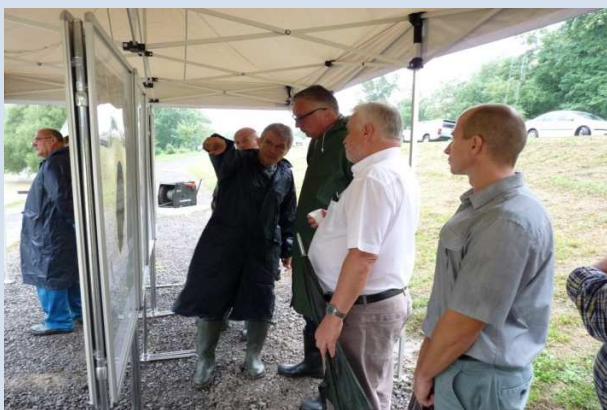
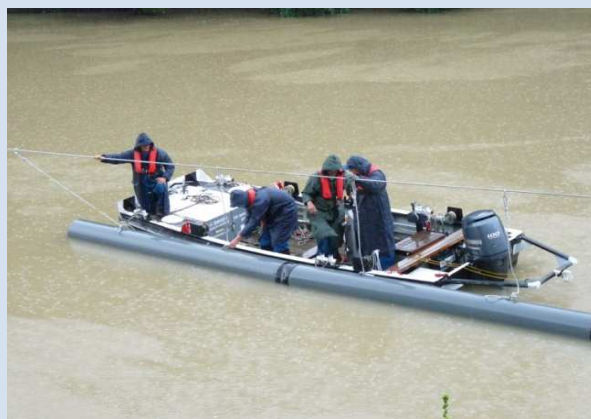
- Elkészült merülőfal prototípusok telepítési és úsztatási próbájának a végrehajtása a Bodrogon Alsóberecki térségében a meglévő vízminőségi kárelhárítási helyen az OVF és a VIZITERV-ENVIRON Kft. meghívásával.

Merülőfal prototípusok telepítési és úsztatási próbája a Bodrogon Alsóberecki térségében

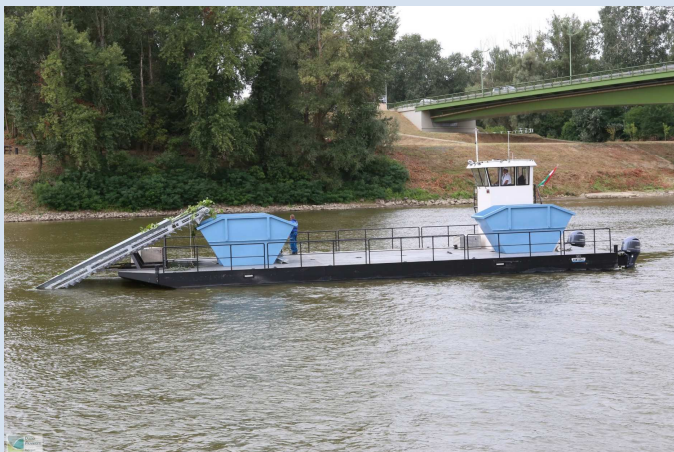
- új hulladék leszedő hajó beszerzése, mely a mederelzárás mögött, vagy kisebb árvizeknél elzárás nélkül fog önállóan munkát végezni;
- gépek és adapterek beszerzése (3 lánctalpas kotró, 1 gumikerekes kotró, 1 homlokrakodó, 10 konténer, 3 konténerszállító, és további speciális adapterek), amelyek a nagy mennyiségű hulladék és uszadék vízről történő leszedését, szárazon történő mozgatását, szállítását segítik; valamint tároló és karbantartó bázis kialakítása Vásárosnaményban, a Felső-Tisza-vidéki Vízügyi Igazgatóság Folyamos Szakasztechnológiájának telephelyén.

Hulladékleszedő hajó

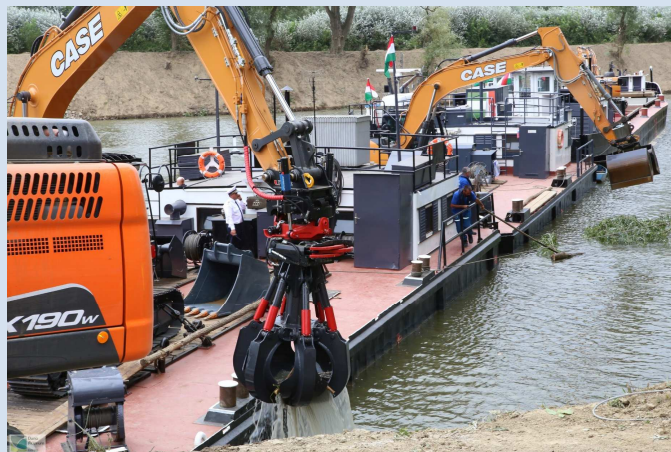
A gépekkel eszközökkel felszerelt uszály

A kialakított infrastruktúra bevetésére akkor kerülhet sor, ha a folyó külföldi szakaszain a víz kilép a hullámtérre, és az ott lévő hulladékot megmozdítja, a főmederbe sodorja. Bevetésre kerülhet akkor is, ha az előrejelző kamerák rendkívüli szennyezést jeleznek előre (pl. illegális személtelhelyezés a folyóba.) A védekezést általában napokig, nappali és éjszakai műszakban kell majd folytatni. A hajókkal történő mederelzárás csak jégmentes árvizek esetén lehetséges. Ha az árvíz során a hulladék kiterül a hullámtérre, akkor utólagos gyűjtést kell szervezni. Hangsúlyozandó, hogy a beruházás az egész Tisza-völgy védelmét szolgálja. A határhoz viszonylag közel elvégzett hulladékmentesítés jelentősen csökkenti vagy szükségtelenné teszi a hulladékgyűjtést az alsóbb Tisza szakaszokon. A beszerzett eszközök kiválóan hasznosíthatók lesznek vízügyi alapfeladatokban is (folyószabályozás, árvíz- és jeges árvíz elleni védekezés, fenntartás). A probléma végleges megoldása természetesen a külföldi vízgyűjtőn lehetséges, a hulladékgazdálkodás teljes körűvé tételével.

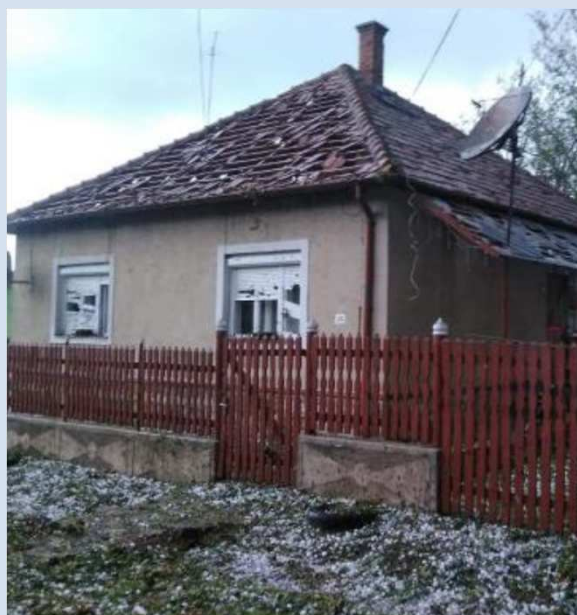
2. ábra: Szőlősardói ház jégverés után (www.met.hu, Fotó: Angyal Tibor)

Sajnos gyakori volt a jégeső is, így pl. az augusztus 13-i viharok több helyen okoztak erős jégverést, Szőlősardó térségében tyúktojás nagyságú jégzemek hullottak, összetörve műanyag széket, előtetőt, palát, sőt még cserépfedést is.

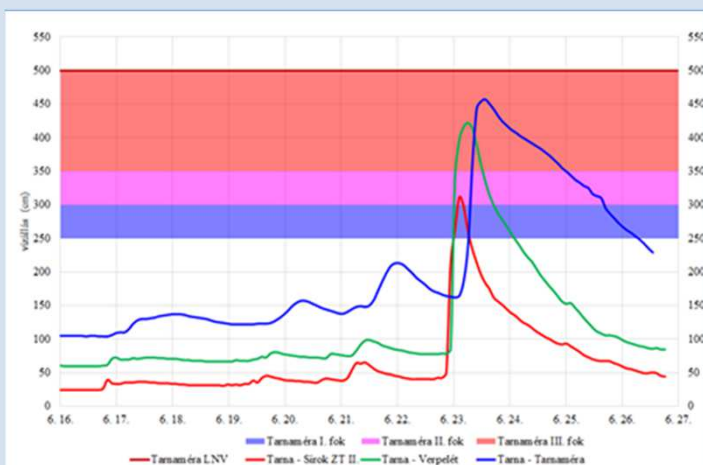
vetkezett be a tetőzés, amely így csak 42 cm-rel maradt el az eddigi LNV-től és 1999 júliusa óta a legmagasabb vízállás kialakulását jelentette.

3. ábra: Vízállások a Tarnán, 2019 júniusában

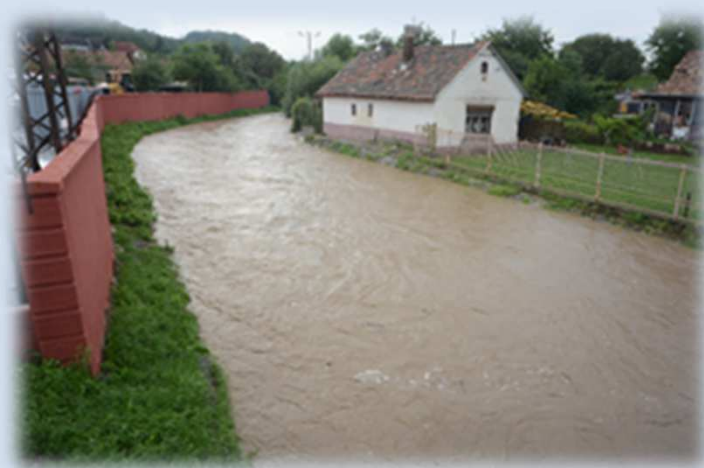
4. ábra: Árvíz a Nyögő-patakon Sajószentpéternél (www.boon.hu)

Az augusztus 13-án Varbón kialakult felhőszakadás régen látott nagy árhullámot alakított ki a Nyögő-patakon, ahol 2010. májusa óta nem volt példa ilyen mederteltségre.
